## **LMBV: Verdichtungsarbeiten im Südwesten des Restloches Greifenhain kommen gut voran**

05.06.2020

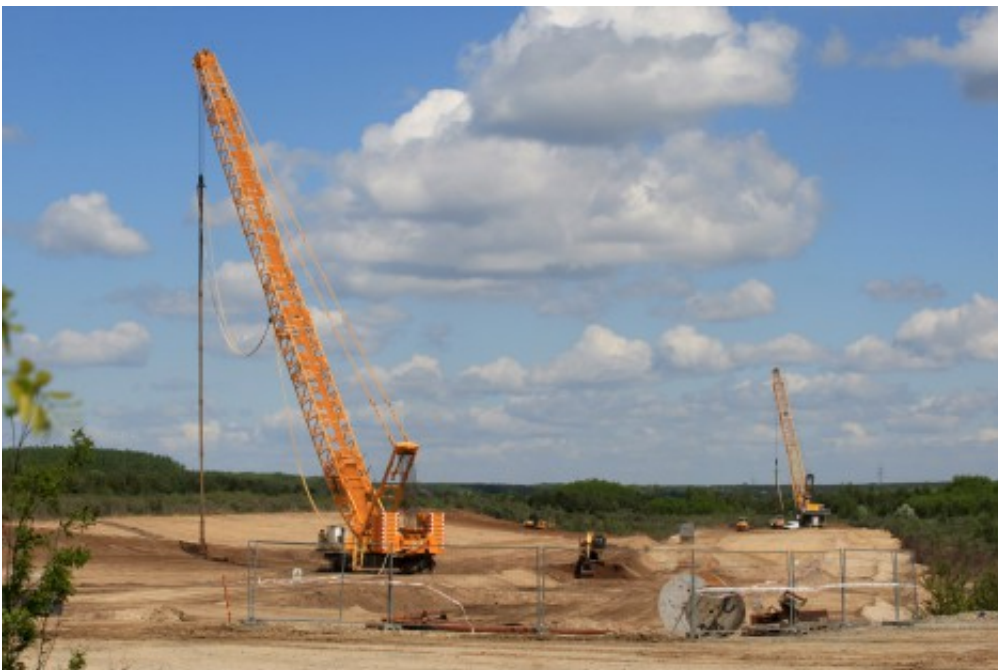
**Zwei Rütteldruckverdichter der Fa. V&C Metzner im Auftrag der LMBV  
an der sog. Rutschungsumfahrung unterwegs**

Senftenberg/Altdöbern. „In zwei Spuren sind derzeit raupengestützte Seilbagger mit Rütteldruck-Verdichtungsanlagen am Südwestufer des Restloches Greifenhain unterwegs“, so Jens Bäcker, zuständiger LMBV-Abteilungsleiter.

„Sie sichern dort die gekippten Uferböschungen des künftigen Altdöberner Sees und erweitern abschnittsweise den ‚versteckten‘ Damm im oberen Teil der gekippten Restlochböschung mittels Rütteldruckverdichtung (RDV) südlich der am 27.03.2006 gegangenen Rutschung bei Altdöbern.“

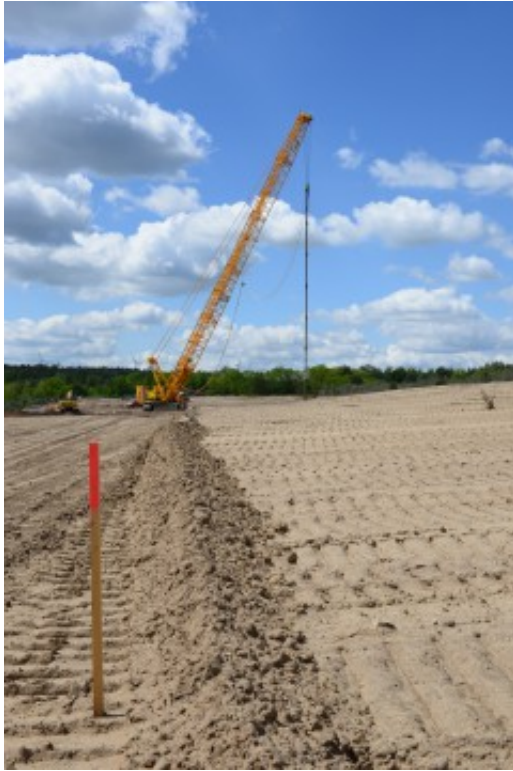
RDV-Gerät im Einsatz

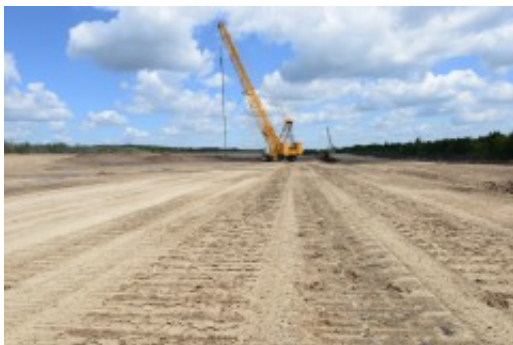
Bereits verdichteter Bereich

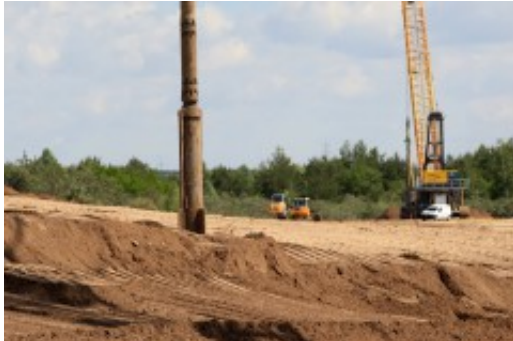
Rüttellanze beim Ansatz

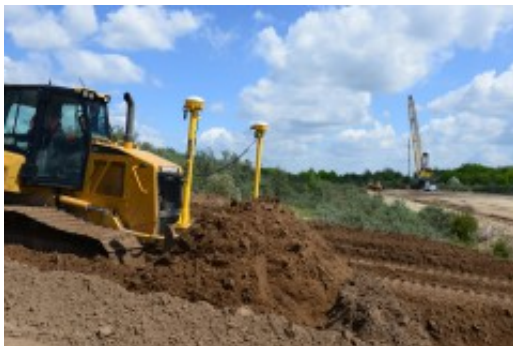
Profilieren der gesicherten Böschung

Im Nachgang an diese Verdichtungsetappe erfolgt abschließend eine weitere Maßnahme zur Herstellung der erforderlichen uneingeschränkten Stabilität der Kippenböschung. Dabei erfolgt eine Oberflächenverdichtung mittels Fallgewichtsverdichtung (FGV) und die abschließende Profilierung (Wellenausgleichsprofil) der Böschung. Die gewachsene Südböschung sowie die Nordböschungen wurden schon in den zurückliegenden Jahren gesichert.
